方山县文化艺术馆建设项目水土保持方案报告表

方山县文化艺术馆建设项目

水土保持方案报告表

建设单位：方山县文化和旅游局

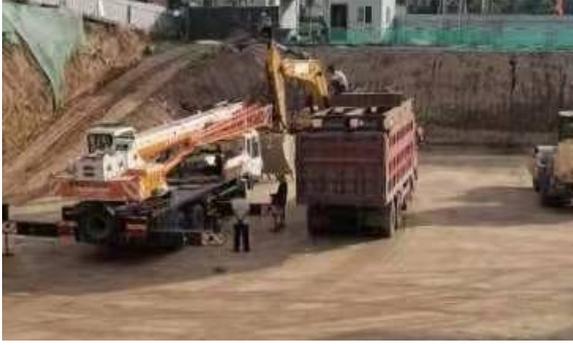
基坑开挖

截至2022年8月初，项目已经完成了主体建筑物的基坑开挖、基坑边坡临时苫盖以及部分混凝土基础浇筑工程。

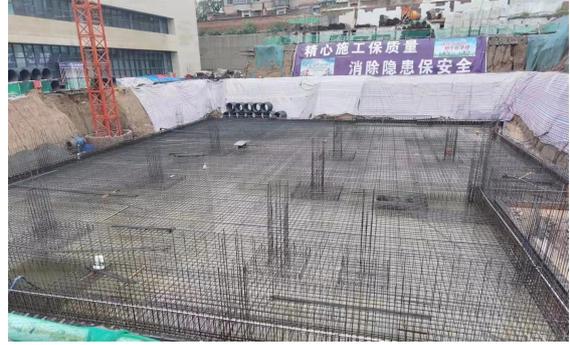
临时苦盖

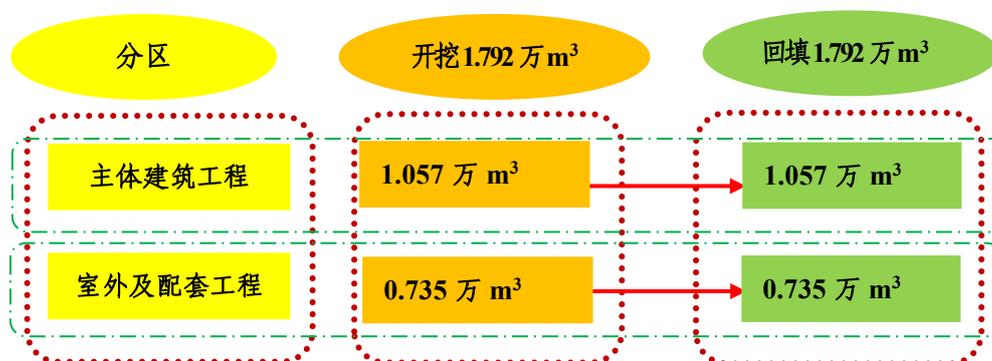
图 2-3 土石方流向框图

本工程挖填方总量 3.584 万 m³，其中主体建筑工程区挖方总量 1.057 万 m³，填方总量为 1.057 万 m³，室外及配套工程区挖方总量 0.735 万 m³，填方总量为 0.735 万 m³，整体挖填平衡。土石方量平衡情况详见表 2-5 和图 2-3 土石方流向框图。

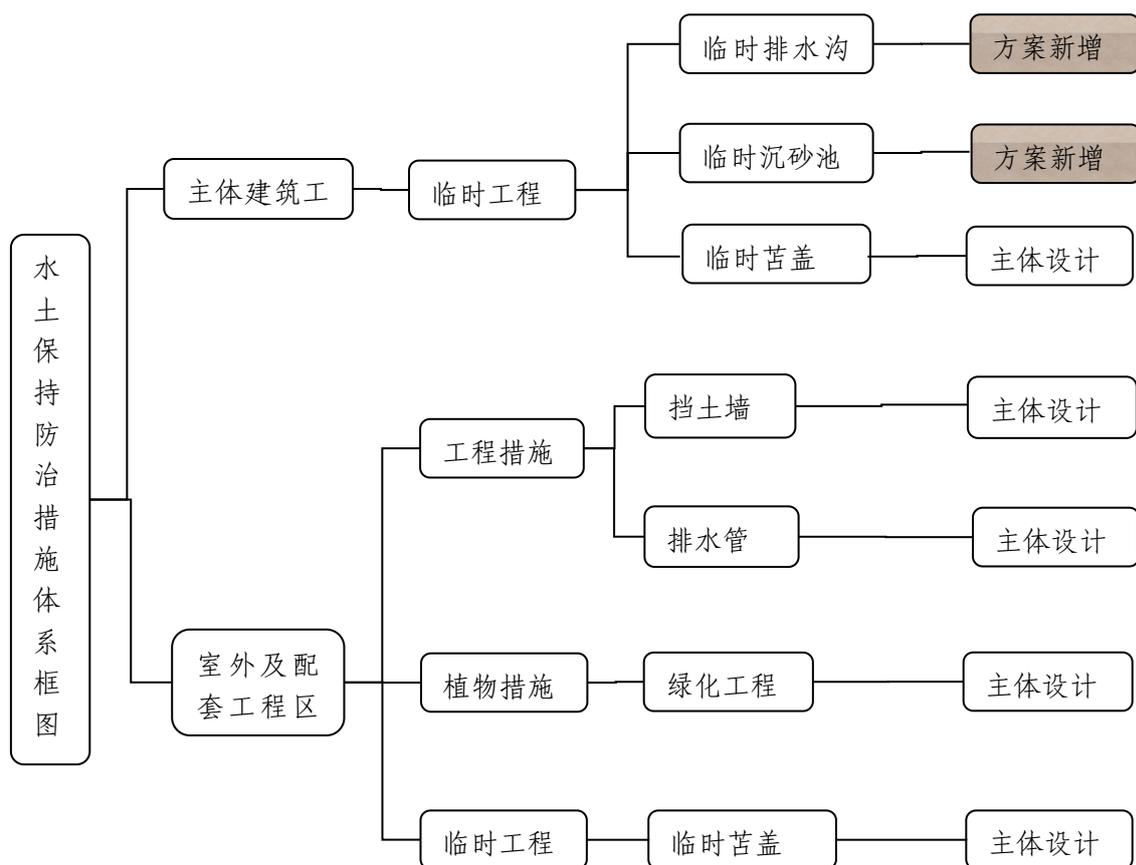
分区防治措施总体布局图见附图 5-1。

②植物措施：绿化面积675.05m²。

③临时措施：临时密目网苫盖1500m²。

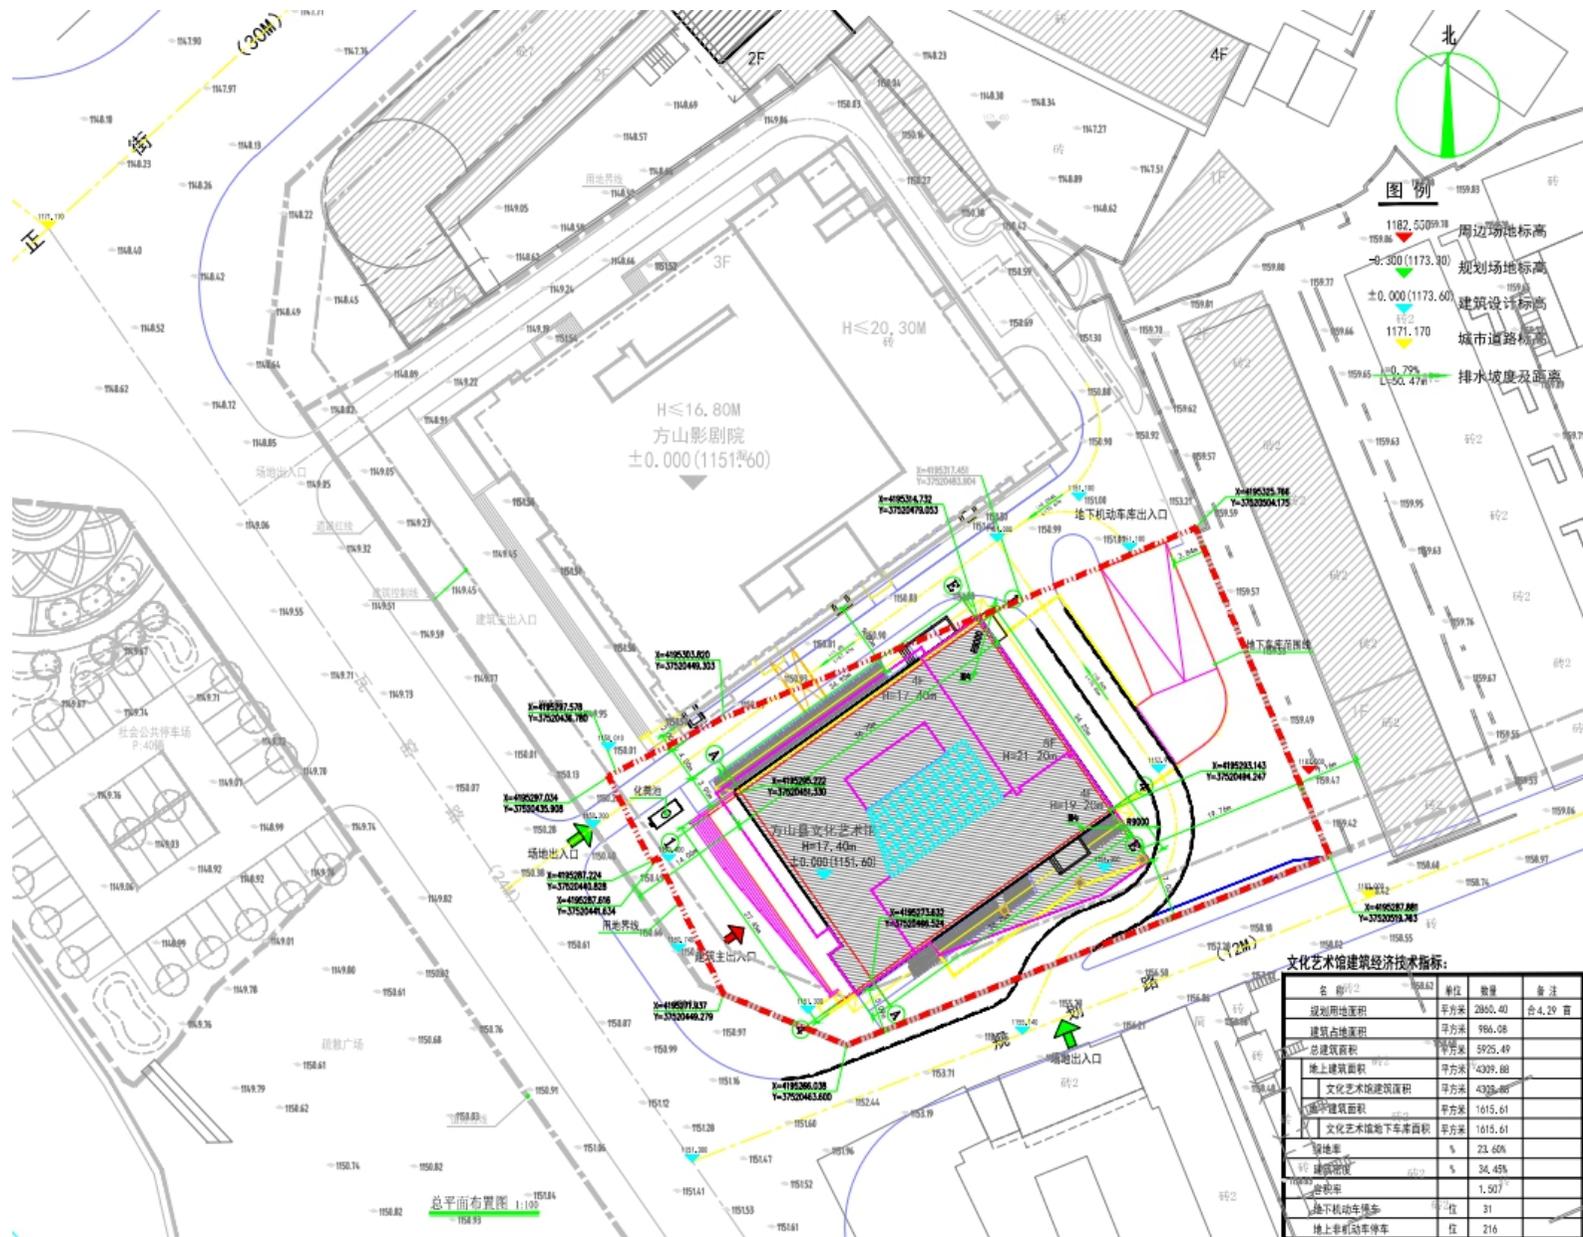
附图 2-1 项目区平面布置图

文化艺术馆建筑经济技术指标:

名称	单位	数量	备注
规划用地面积	平方米	2850.40	合 4.29 亩
建筑占地面积	平方米	984.08	
总建筑面积	平方米	5925.49	
地上建筑面积	平方米	4309.88	
文化艺术馆建筑面积	平方米	4309.88	
地下建筑面积	平方米	1615.61	
文化艺术馆地下车库面积	平方米	1615.61	
绿化率	%	23.60%	
建筑密度	%	34.45%	
容积率		1.907	
地下机动车停车位	位	31	
地上非机动车停车位	位	216

本工程建设主要的内容包括：主体建筑工程、室外及配套工程。整体功能划分简单，各区分区明确，设计有一个主要出入口，位于主体建筑南侧正中间，两个次要出入口其中一个在主体建筑东北角处，一个在主体建筑东南角处。突破传统文化馆规划格局，打造内外双庭院的景观文化艺术中心从文化艺术的单一功能性表达，结合室内外景观进行多重表达。

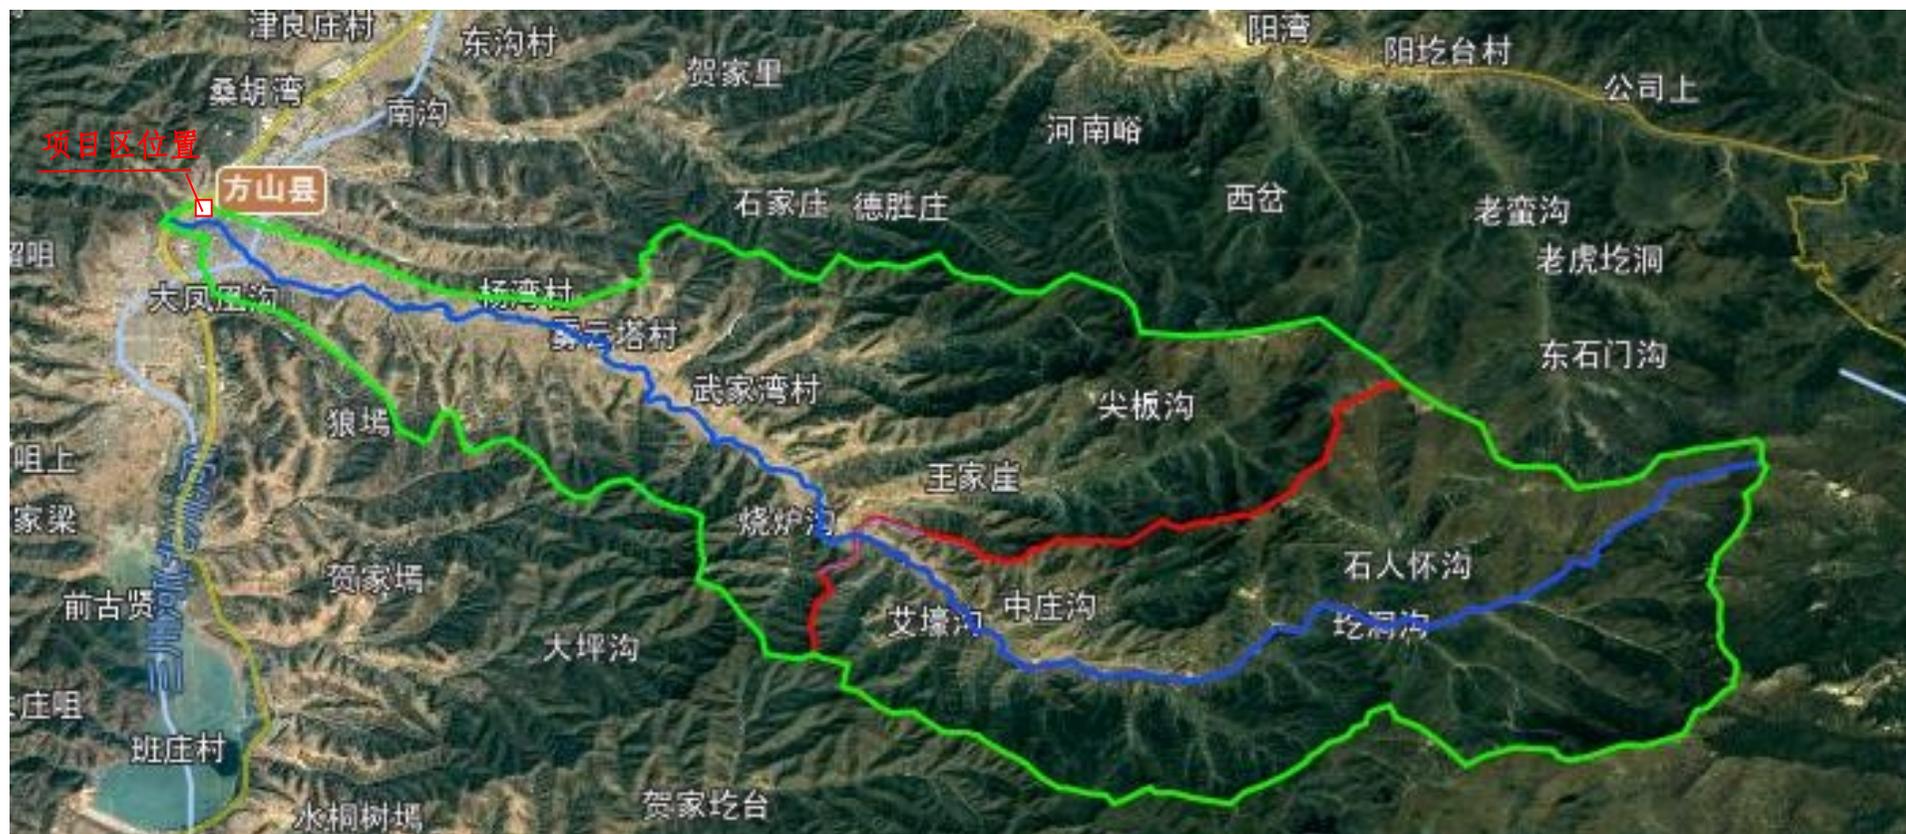
附图 2-4 项目区水系图

圪洞沟是北川河的一级支流，位于北川河上游东部，发源于方山县圪洞镇境内的赫赫岩山，自东向西流经圪洞镇的郭家湾村、武家湾村、务云塔村、阳湾村和高家庄村 5 个村，在圪洞镇高家庄村注入北川河。沟道全长 23.6km，流域面积 73.8km²，纵坡 29.01‰，河床主要为砂、砾石，河床较稳定。项目区水系图见附图 2-4。

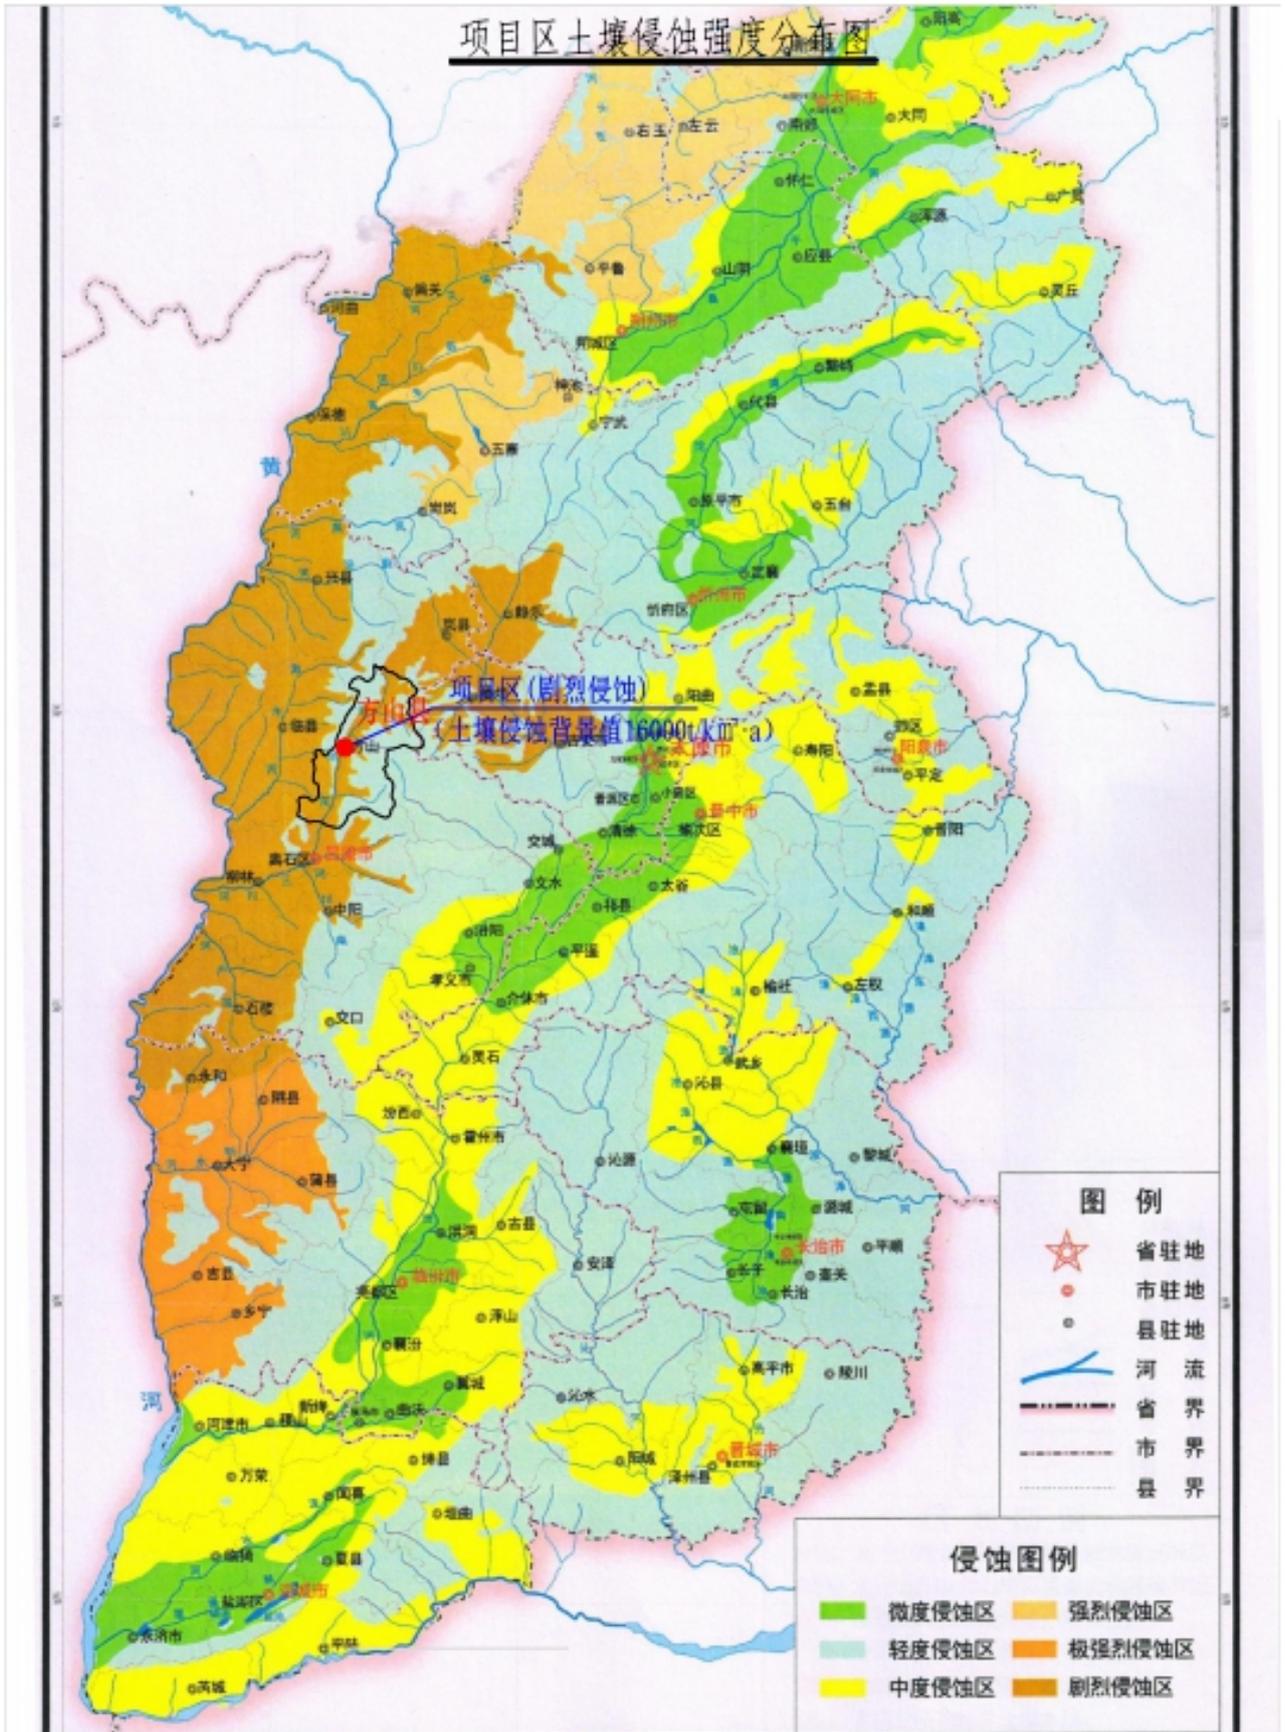
附图 4-1 项目区土壤侵蚀强度分布图

根据《土壤侵蚀分类分级标准》（SL190-2007）和《生产建设项目水土流失防治标准》（GB50434-2018），项目区土壤容许流失量取值1000t/km²·a为宜。根据2000年全国第二次土壤侵蚀遥感调查和结合实地踏勘，项目以水力侵蚀为主，土壤侵蚀为剧烈侵蚀，类型以切沟和片状侵蚀为主，项目区土壤平均侵蚀模数为16000t/km²·a。

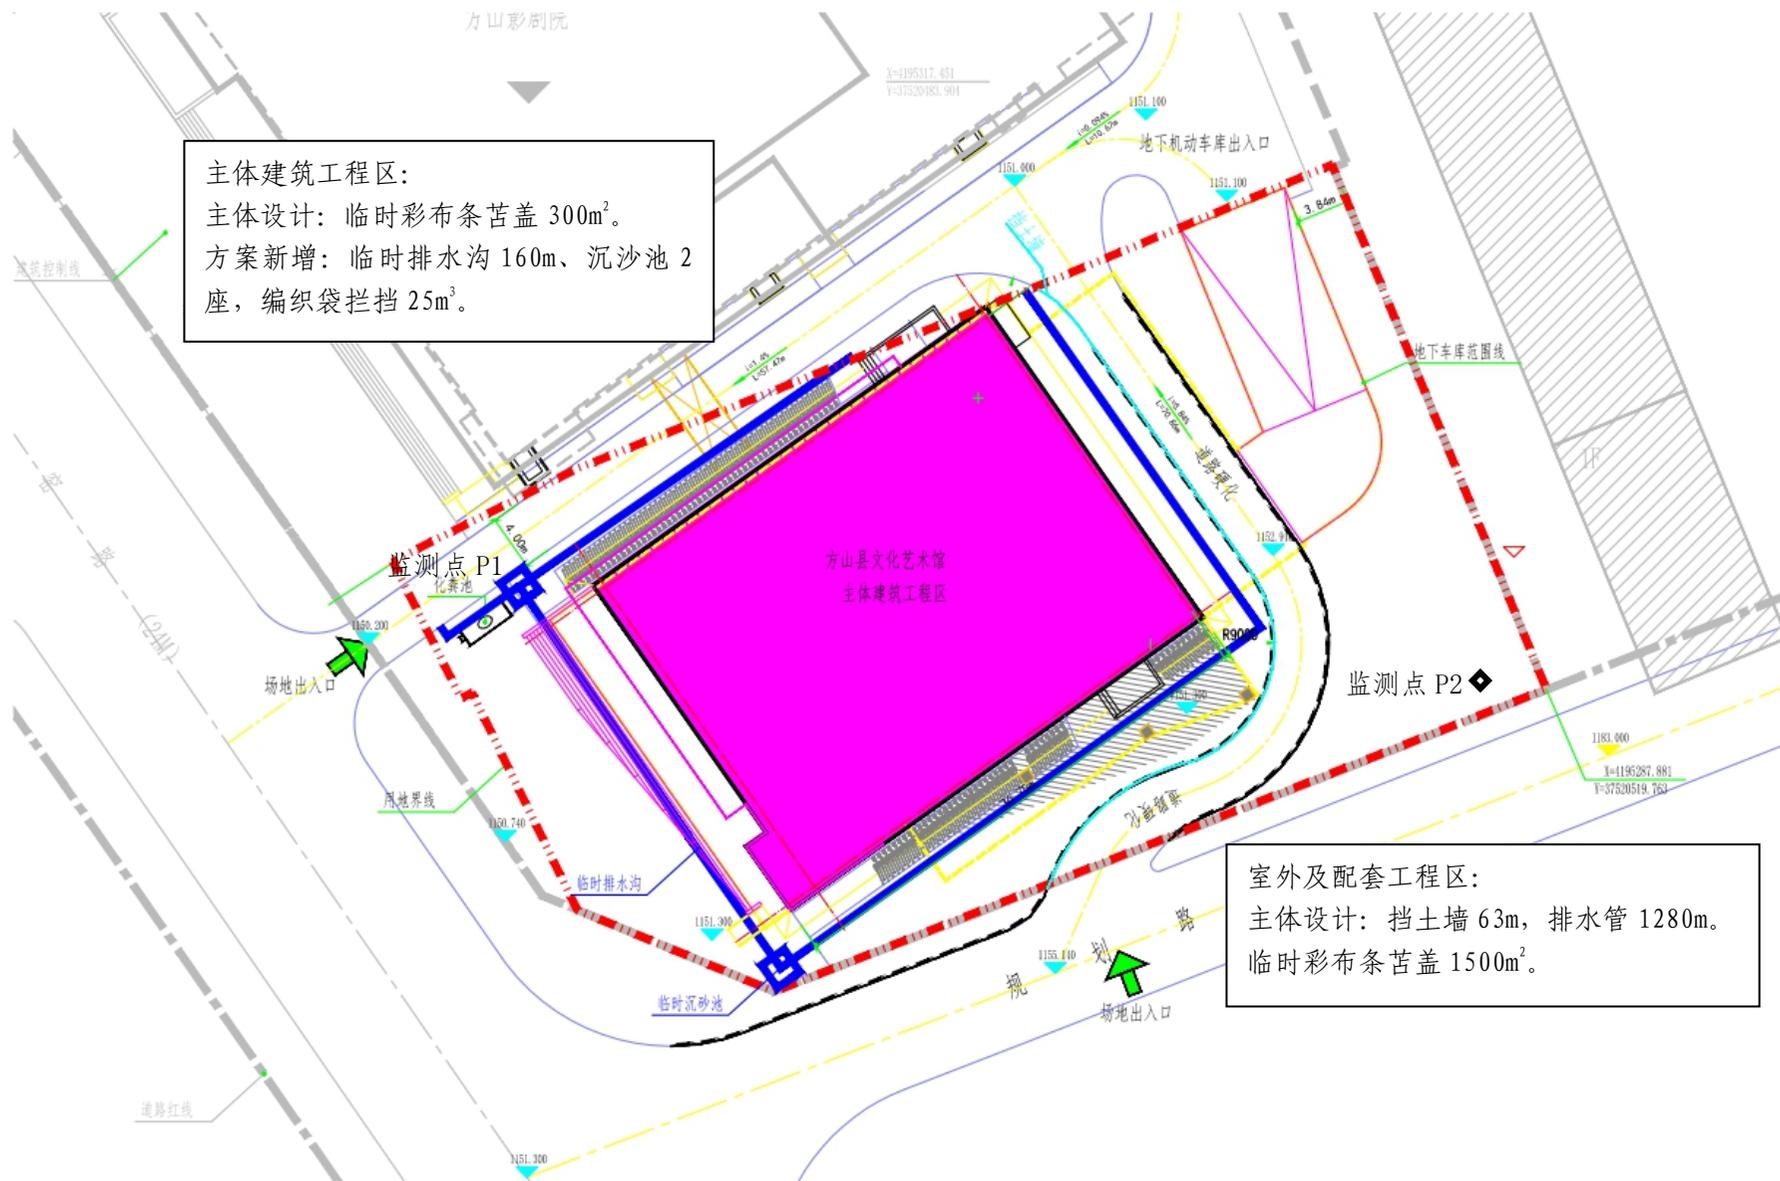
附图 5-2 分区防治措施总体布局及监测点位布设图

主体建筑工程区：
 主体设计：临时彩布条苫盖 300m²。
 方案新增：临时排水沟 160m、沉沙池 2
 座，编织袋拦挡 25m³。

室外及配套工程区：
 主体设计：挡土墙 63m，排水管 1280m。
 临时彩布条苫盖 1500m²。

（1）主体建筑工程区（1个）：选择沉砂池布设1个监测点，用以监测水土流失情况。

（2）室外及配套工程区（1个）：选择绿化区域布设1个监测点，用以监测绿化措施实施后的植被生长情况及成活率。

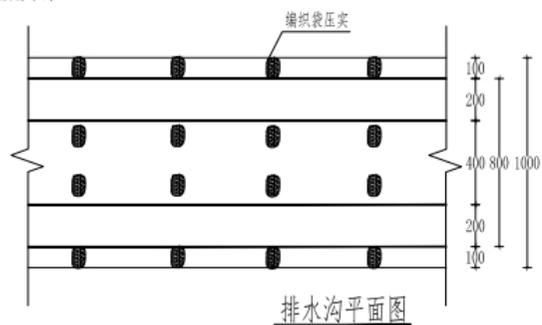
1、临时土质排水沟:

- 1、本图单位以mm计。
- 2、临时排水沟、沉砂池开挖，采用人工挖沟槽的方法，先挂线，使用铁锹挖槽，开挖土方堆在沟槽两侧0.5m以外，同时修整底，并拍实，在底部铺设防水土工布，编织袋装土压实。
- 3、临时排水沟、沉砂池回填，将堆在周边土方采用人工回填至沟（池），平土、刨毛并分层夯实，同时清理杂物并平整。

①临时措施：临时排水沟160m、沉沙池2座，编织袋压边25m³。
