# 方山县消防救援大队队站项目水土保持方案报告表

# 方山县消防救援大队队站项目

# 水土保持方案报告表

建设单位:方山县消防救援大队

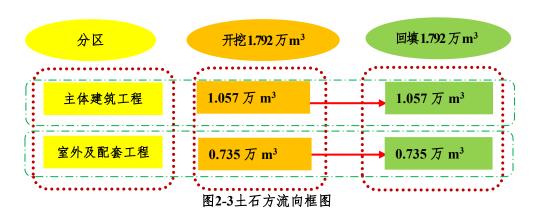
本工程挖填方总量1.9392万m³,其中主体建筑工程区挖方总量0.8339万m³,填方总量为0.0846万m³,室外及配套工程区挖方总量0.1357万m³,填方总量为0.1769万m³,剩余0.7801万m³土方由方山县建筑安装工程公司签订购销协议外运利用,全部用于津良庄移民小区建设项目回填。土石方量平衡情况详见表2-5和图2-3土石方流向框图。

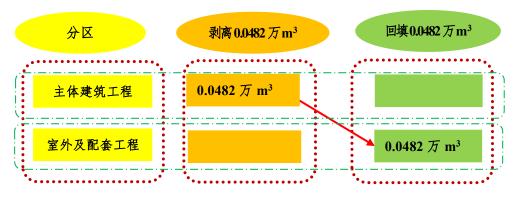
图2-4 表土土石方流向框图

施工前应对主体工程建筑部分进行表土剥离,剥离的表土仅用于植被恢复,表土剥离厚度为30cm,表土土石方量平衡情况详见表2-6和图2-4土石方流向框图。

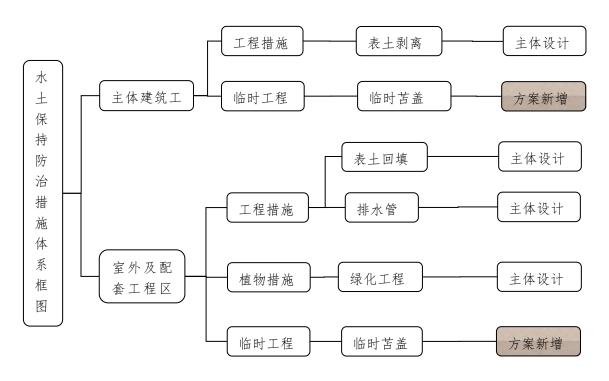
图 5-1 水土保持防治措施体系

①工程措施:表土剥离482m³。

方案新增:

①临时措施: 临时绿化区未绿化前密目网苫盖1500m<sup>2</sup>。

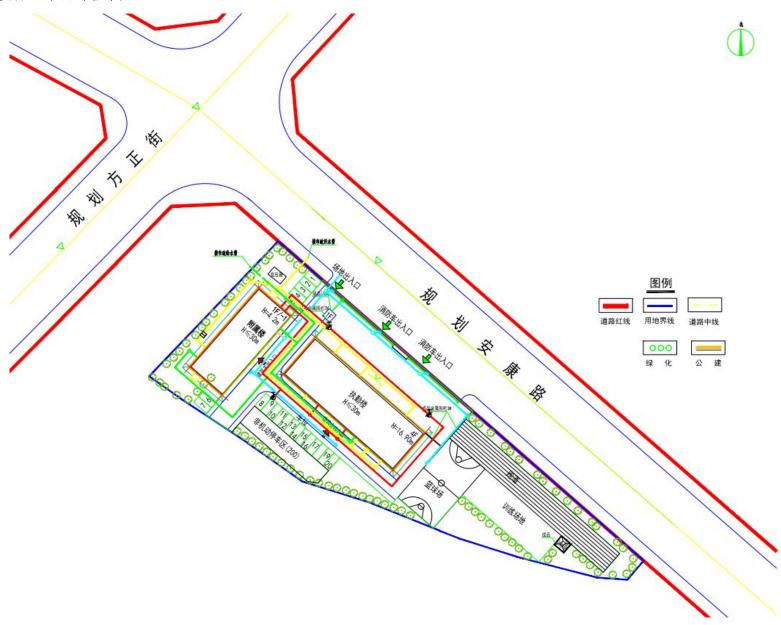
附图 2-1 项目区平面布置图

本工程建设主要的内容包括:主体建筑工程、室外及配套工程。整体功能划分简单,各区分区明确,设计有一个主要出入口,位于主体建筑南侧正中间,两个次要出入口其中一个在主体建筑东北角处,一个在主体建筑东南角处。突破传统文化馆规划格局,打造内外双庭院的景观文化艺术中心从文化艺术的单一功能性表达,结合室内外景观进行多重表达。

沿建筑四周布置环形的消防车道。建筑南侧东侧为执勤疏散广场与训练场地,紧邻城市规划路,满足对内训练以及对外办公的功能需要。在建筑北侧设置了消防扑救场地且与安康路直接相连对外,并与城市主干道相连。基地区域以慢行交通系统为主,车行交通系统为辅,地面南侧有小面积地面停车,直接设置通往城市干道单独出入口,机动停车位 20 个。整体区域的建筑周边均做有硬地铺装与绿化,满足景观绿化需要的同时。场地设二个出入口,均设置在北侧、分别为人行、车行出入口。

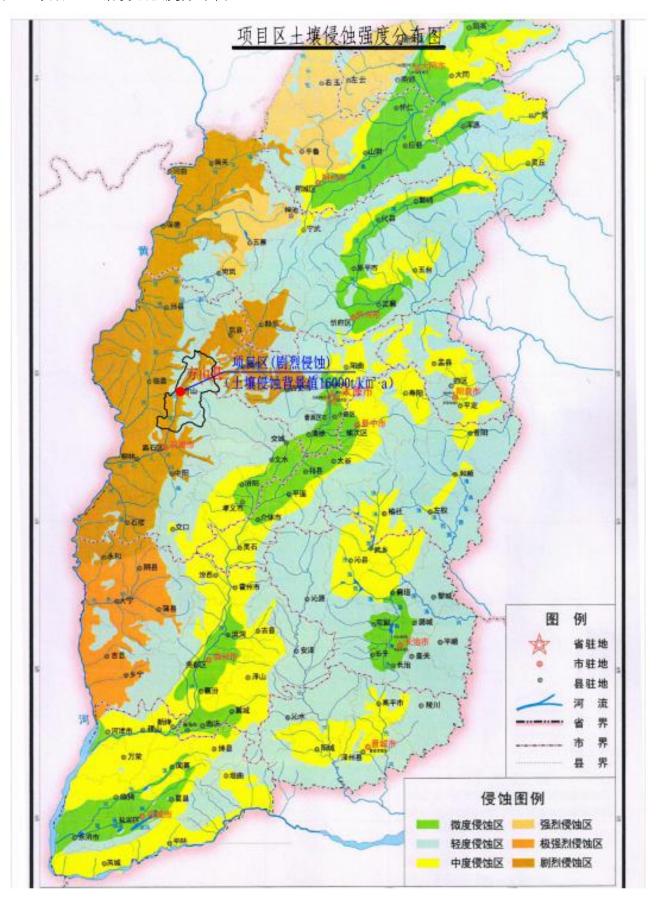
附图 4-1 项目区土壤侵蚀强度分布图

根据《土壤侵蚀分类分级标准》(SL190~2007)和《生产建设项目水土流失防治标准》(GBT50434-2018),项目区土壤容许流失量取值 1000t/km²•a 为宜。根据 2000年全国第二次土壤侵蚀遥感调查和结合实地踏勘,项目以水力侵蚀为主,土壤侵蚀为剧烈侵蚀,类型以切沟和片状侵蚀为主,项目区土壤平均侵蚀模数为 16000t/km²·a。

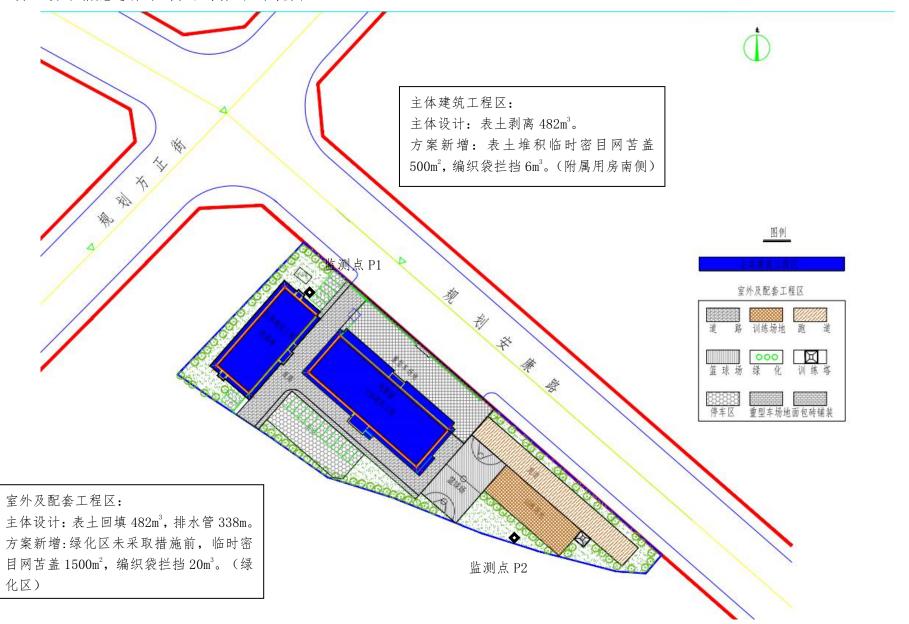
附图 5-2 分区防治措施总体布局及监测点位布设图

- (1) 主体建筑工程区(1个):选择临时土方堆积布设1个监测点,用以监测水 土流失情况。
- (2)室外及配套工程区(1个):选择绿化区域区布设1个监测点,用以监测绿化措施实施后的植被生长情况及成活率。

分区防治措施总体布局图见附图 5-1。
